Einsatznachbetrachtung Kellerbrand Hochschulstr. 34

Landeshauptstadt
Dresden

Brand- und
Katastrophenschutzamt

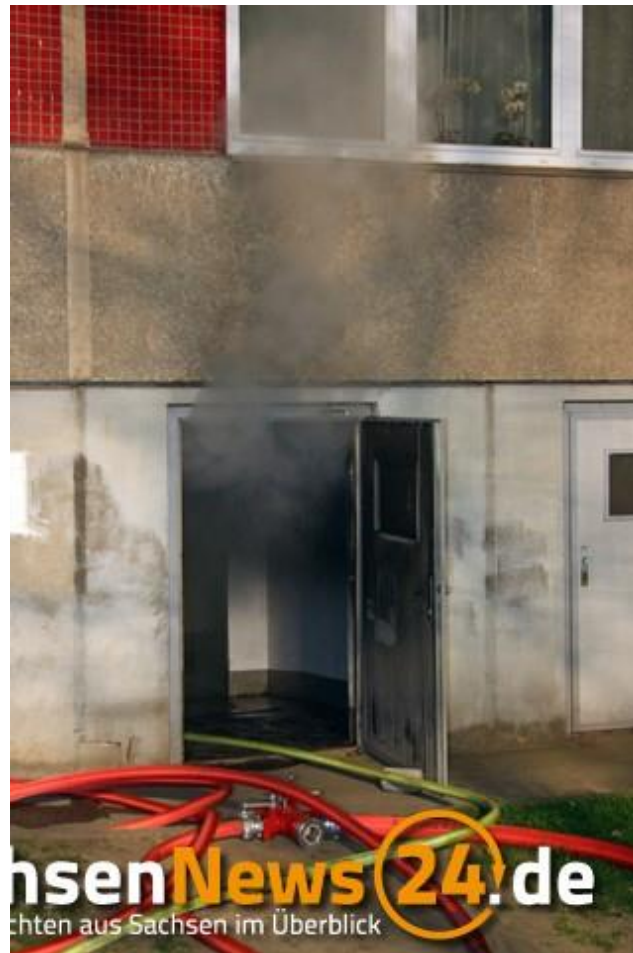
Zugang zum Brandraum

- Für AT trotz Ortskenntnis schwierige Lokalisierung des Brandes
- Bewohner auf Grund der hohen Anzahl nur schwer händelbar
- Brandlast: Inhalt einer Kellerbox ca. 70x70x100cm total
zweite Box gleiche Größe ca. 50%
- Brandursache: Brandstiftung
- Einsatzende ca. 11:15 Uhr
